安全ニュース

飛石事故が急増！事故防止はご自身の安全の為、センターの社会的信用の為！

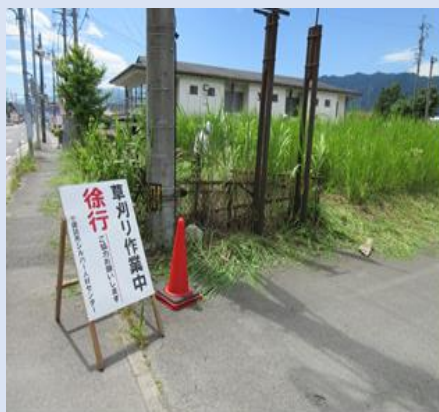
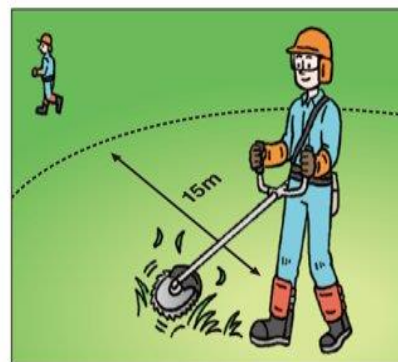
(一社)日本農業機械工業会発行「刈払機の正しい使い方」より

発生場所は、駐車場、建物周囲、空地、公園、住宅地、道路等様々です。これら駐車場や隣接地に停めてある車、作業場所や隣接している建物の窓や扉のガラス等を損壊しています。また飛び石により走行車両の窓ガラスを破損した事故も発生しています。

特に走行車両への飛び石は人命に関わる場合もあるため、事故防止対策を確実に実施しましょう。

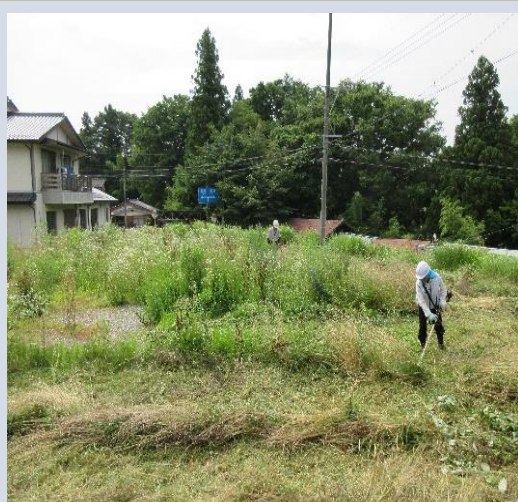
- 事前に十分に就業場所の安全確認や周囲の状況把握を行う。
- 仲間と適切な間隔を保って、整然とした作業
- 刈払い機の適切な位置に飛散防護カバーを取り付ける。
- 刈払い対象物に適した刈刃を使用しましょう。

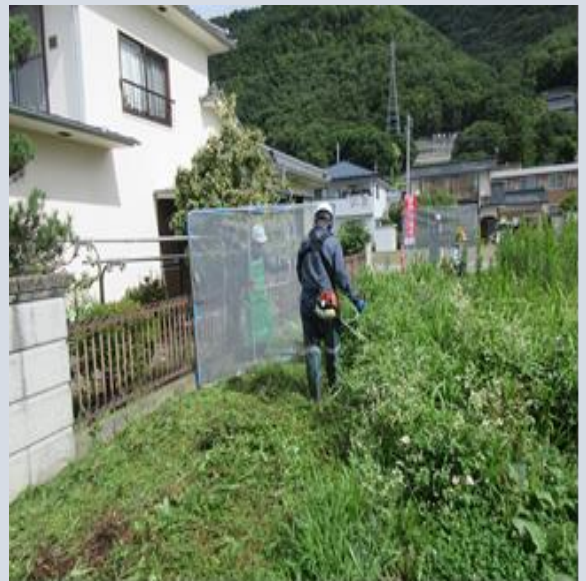
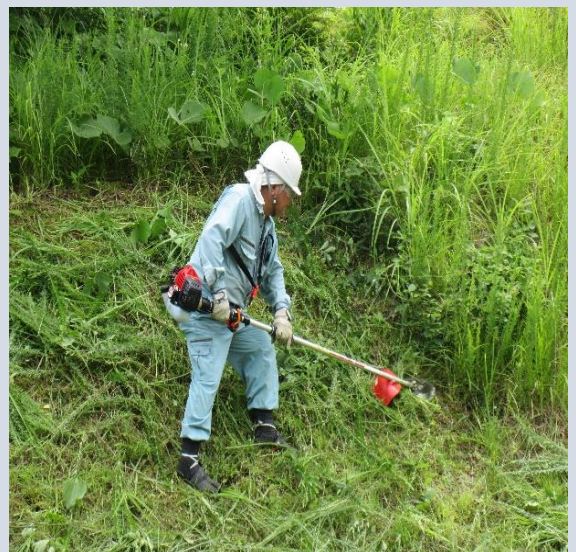
- 道路や人家付近、人及び車の出入りする敷地内においては、作業中の標識や見張りを立てるとともに、飛散防護ネットを必ず使用する。**(見える化)**
- 対象物を刈払う刈刃の位置は、安全に切断できる部分で行う。
- 刈払い機を大振り、往復刈り、刈刃でたたく、腰より高い位置での刈払い等をしない。
- 刈払い幅は、約1.5m程度とし、刈幅の中央よりやや左側に立って、右から左に刈払うこと。また、斜面下方に倒しながら刈り進み、刈残りしないように刈払った分だけ進むこと。
- 十分な間隔をとり、上下作業にならないように作業をする。傾斜地における作業時はスパイク着用。

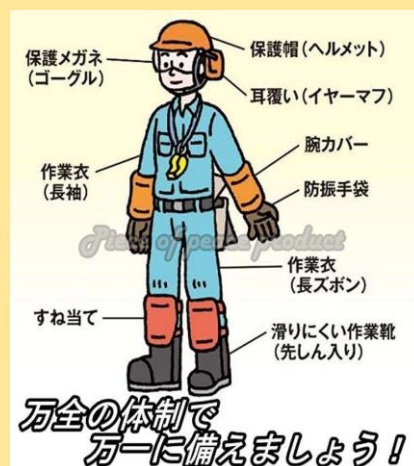
会員に向け着脱式フルフェイスガードを販売

夏場の暑い時期対策として、着脱式フルフェイスガードの紹介を行い、会員へ普及させ、会員からも大変好評であった。

一般的なヘルメットに装着できるシールド。あごや首まで飛散物からガードします。シールドは上げ下げが可能です。

クリアーシールドと金属メッシュの2枚が付属。現場の状況に合わせて付け替えます。

金属メッシュシールド & 透明シールド
